Projektowanie i Nadzory Budowlane mgr inż. Jerzy Szafarczyk ul. Paderewskiego 43c, 69-200 Sulęcín NIP 596-001-02-53, tel. 605 233 291, 95 755 39 46			
OBIEKT:		Przebudowa (modernizacja) pokrycia dachowego z naprawą konstrukcji dachowej oraz przemurzenie kominów na obiekcie Pałacu w Gliśnie	
ADRES:		Gliśno 123, działka nr 464 obręb Gliśno, ewid. P.807.2014.6.	
INWESTOR:		Lubuski Ośrodek Doradztwa Rolniczego, Kalsk 91, 66-100 Sulchów	
Projektant architektura:	Podpis:	Sprawdził architektura:	Podpis:
inż. Witold Jurga upr. budowniczy art. 364 P.B nr ewid. 4752/61 i 168/71 Z.G.		mgr inż. arch. Jolanta Dziuziak upr. w specjalności architektonicznej nr ewid. 68/83/Gw w zakresie pełnym	
Projektant konstrukcja:	Podpis:	Sprawdził konstrukcja:	Podpis:
mgr inż. Jerzy Szafarczyk nr upr. 97/79/Gw upr. proj. w spec. konstr. bud. w zakresie pełnym		mgr inż. Stefan Rosiak nr upr. A/PB/8300/81/84 upr. proj. w spec. konstr. bud. w zakresie pełnym

Nazwa rysunku:		Skala:	Rys. nr
Przekrój B-B		1:50	4
DATA: 15.04.2018

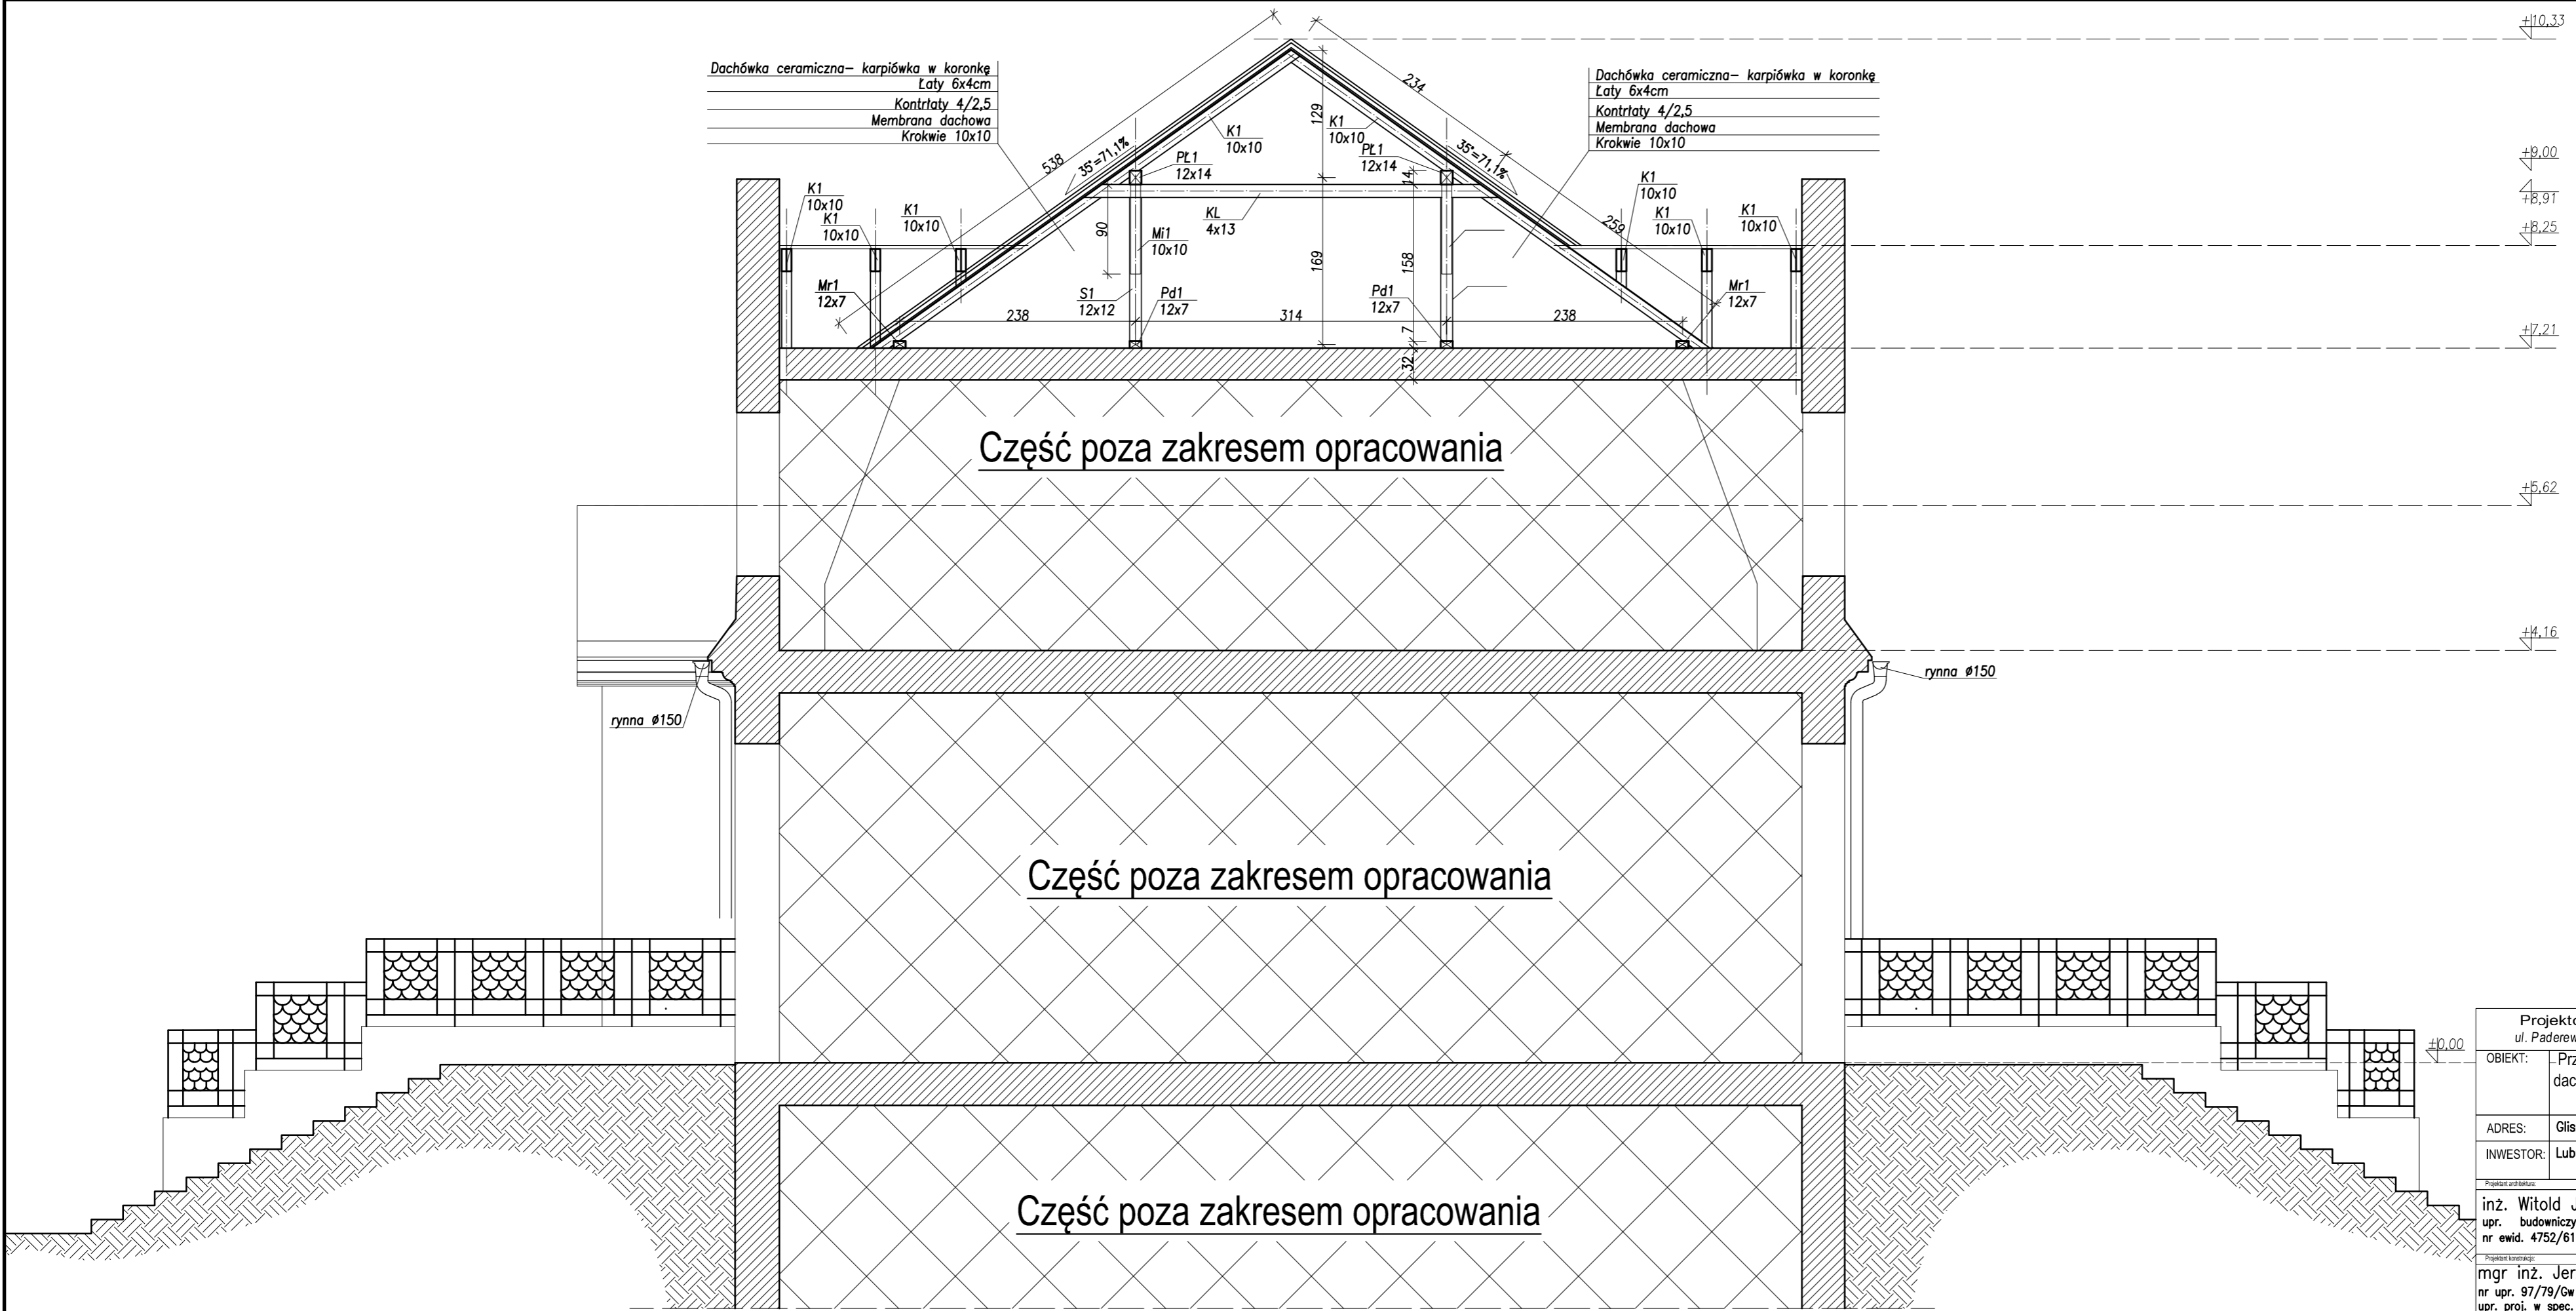
PRZEKRÓJ B-B

Dachówka ceramiczna- karpiówka w koronkę
Łaty 6x4cm
Kontrłaty 4/2,5
Membrana dachowa
Krokwie 10x10

- Uwaga
- wylaz dachowy systemowy 48x75
 - ławy kominarskie ocynkowane l=20cm
 - rynny Ø150 - tytan-cynk
 - rury spustowe Ø120 - tytan-cynk
 - opierzenia z blachy tytan-cynk
 - dachówka ceramiczna karpiówka półokrągła, układana w koronkę w kolorze czerwona angoba Koramic lub równoważna
 - tynk zewnętrzny kominów wapienny BAUMIT Kalkin RK 39 lub równoważny
 - papa termozgrzewalna wierzchniego krycia
